**RECUPERAÇÃO EXPERIMENTAL DE UM TRECHO DE CURSO DE ÁGUA COM
TÉCNICAS DE ENGENHARIA NATURAL**

**EXPERIMENTAL RECOVERY OF A STRETCH OF A STREAM WITH
TECHNIQUES OF SOIL BIOENGINEERING**

Alexandre Dal Forno Mastella, Fabrício Jaques Sutili, Bernardo Corso Frantz, Renan Vargas Dorneles, Vagner Carginin de Souza e Dimas Mastella

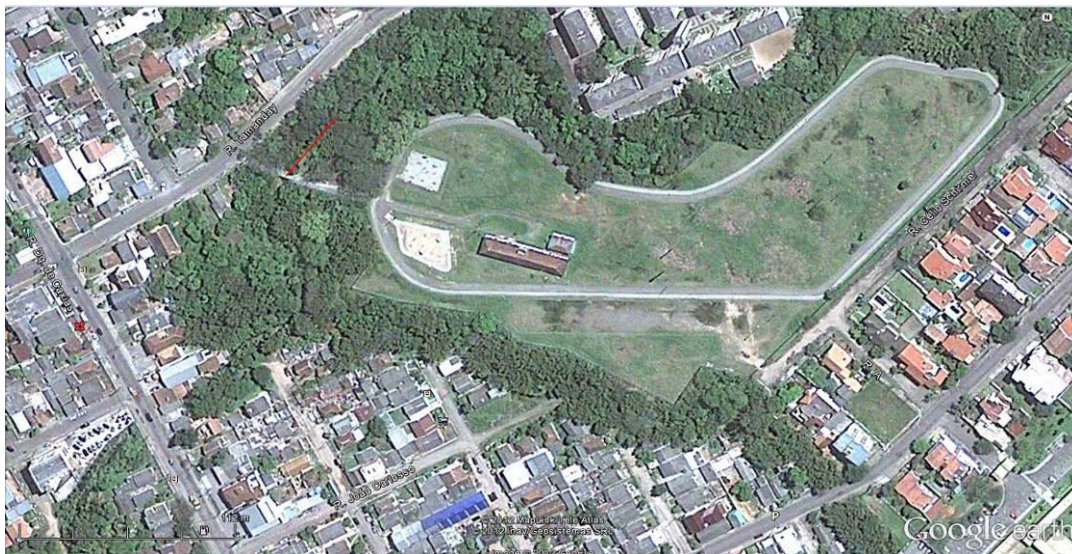
Figura 1 - Vista geral de um trecho do arroio Cancela, salientando o local de intervenção – seta. Fonte: Google Earth, 2012.

Esta porção foi eleita para o tratamento por estar localizada em área urbana e devido ao seu péssimo estado de conservação junto à ponte que leva ao Parque da Tamanday ou também denominado Parque da CACISM – Rua Tamanday nº 101 – terreno pertencente à Câmara de Comércio Indústria e Serviços de Santa Maria, CACISM (Figura 1). Além da pista de caminhada e dos aparelhos de uma academia de ginástica ao ar livre, presentes no local, o gramado é utilizado como área de lazer diariamente pelos moradores do entorno do parque. Para as crianças, há uma pracinha com areia, brinquedos e bebedouro. A prática de esportes, como a corrida, além do uso da ciclovia, que contorna a pista de caminhada, é frequente. Por esse motivo, torna-se ainda mais pertinente o emprego das obras de engenharia natural no curso de água do local, uma vez que estas priorizam o aspecto técnico e, ao mesmo tempo, paisagístico para a correção dos problemas. Dessa forma, a área não sofreria uma ação “pesada” de engenharia, mas sim, passaria por um trabalho mais natural, visando à harmonia com o ambiente e a segurança das benfeitorias.

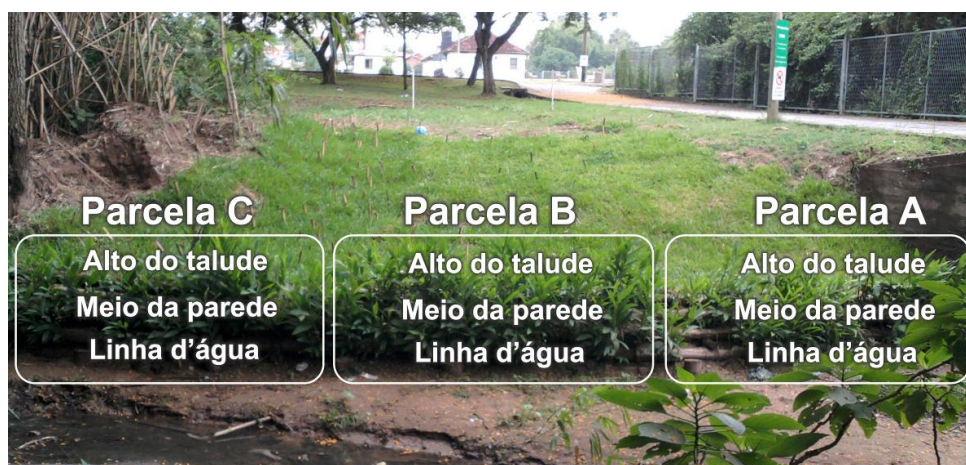
Para analisar a brotação do *Hedychium coronarium*, a parede Krainer foi dividida em três parcelas, como vê-se a seguir na Figura 5. Cada parcela possui 6 metros de extensão. Os valores do número de brotos foram calculados por metro linear. Para a análise dos dados foi utilizado o programa estatístico SPSS, versão 17.0. Com o objetivo de apurar a existência ou não de diferença significativa entre as médias dos tratamentos, foi realizada uma Análise de Variância (ANOVA) e aplicado o teste de Duncan em 5% de probabilidade de erro.

Figura 5 – Esquema do experimento mostrando as parcelas e os tratamentos na parede Krainer.

Verificou-se que existe diferença significativa entre o T1 Linha d'água em relação ao T3 Alto do talude, porém, ambos os tratamentos não diferiram estatisticamente do T2 Meio da

parede (vide Quadro 1). Isso pode ser explicado devido à umidade do solo ser maior junto à linha d'água e em alguns pontos um pouco acima, onde as plantas enraizaram melhor.

Assim, pode-se considerar o plantio junto à linha d'água como a melhor recomendação. Junto à linha d'água o *Hedychium coronarium* mostrou a maior média de número de brotos por metro linear (3,65). Assim, vê-se que o cardamomo têm um melhor desenvolvimento em locais úmidos, preferencialmente encharcados, condições típicas dos arroios urbanos de Santa Maria.

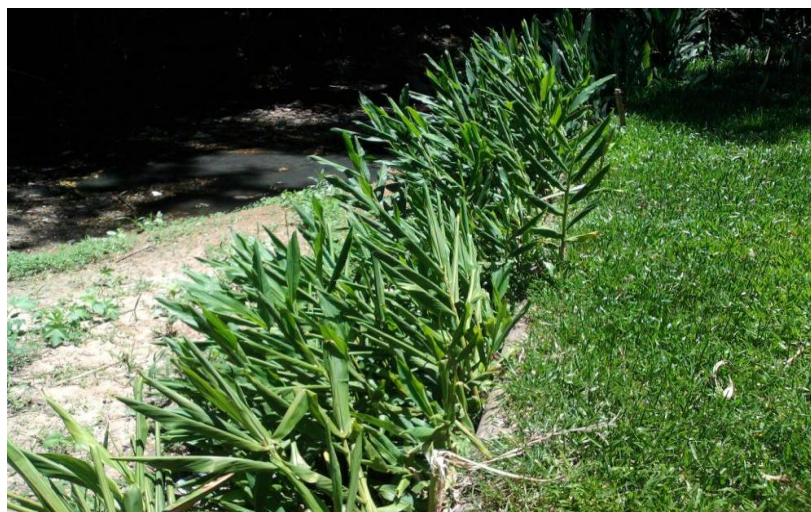
A parede Krainer, dimensionada para resistir à força da água do arroio, também obteve êxito e provou ser resistente a enxurrada por trás de suas linhas, uma vez que nenhum feixe de planta foi removido. Com as devidas correções e monitoramento da obra semanalmente, a estrutura foi trabalhando em conjunto com o terreno e, com o passar do tempo e o enraizamento do cardamomo, ocorreu à estabilidade do talude. As leivas de grama consolidaram o solo para que não sofresse a ação direta da gota da água da chuva e também, devido ao enleivamento do talude, as águas que eram direcionadas pelo caimento do terreno, diminuíram de velocidade, encharcando primeiramente o solo, até chegar à parede. A seguir, na Figura 6 observa-se a situação atual com o talude estabilizado.

Figura 6 - Parede Krainer simples vegetada com *Hedychium coronarium* e o talude estabilizado com leivas de grama, 150 dias após o término da intervenção.

Como foram construídos 20 metros, chega-se a um custo aproximado de R\$ 144,00 por metro linear de correção ou (altura da parede 1,20 m) R\$ 120/m², fora a mão de obra.
