**A PRODUTIVIDADE DA MÃO DE OBRA NO SERVIÇO DE ALVENARIA NO
MUNICÍPIO DE PANAMBI/RS**

**THE LABOR PRODUCTIVITY IN THE MASONRY SERVICE IN THE CITY OF
PANAMBI/RS**

Samara Simon Christmann, Carise Taciane Cecchetto e Paulo Cesar Rodrigues

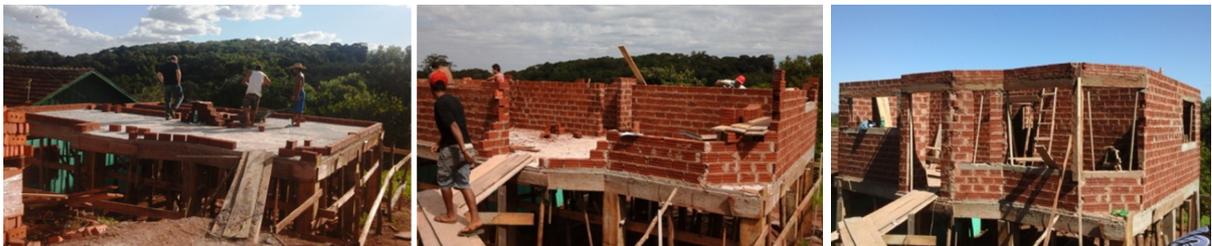
Figura 2. Sequência de fotografias de estágios de marcação/elevação da alvenaria da Obra 01.

A obra residencial 01 (Figura 2) constitui-se de uma residência com um pavimento sobre pilotis, com uma área de 51,52 m², localizada no Bairro Zona Norte da cidade de Panambi/RS. É uma obra de tecnologias convencionais, em que a alvenaria comporta-se como estrutural. Utilizaram-se blocos cerâmicos de nove furos com dimensões de 11,5x14,5x24cm com preenchimento das juntas horizontais e verticais.

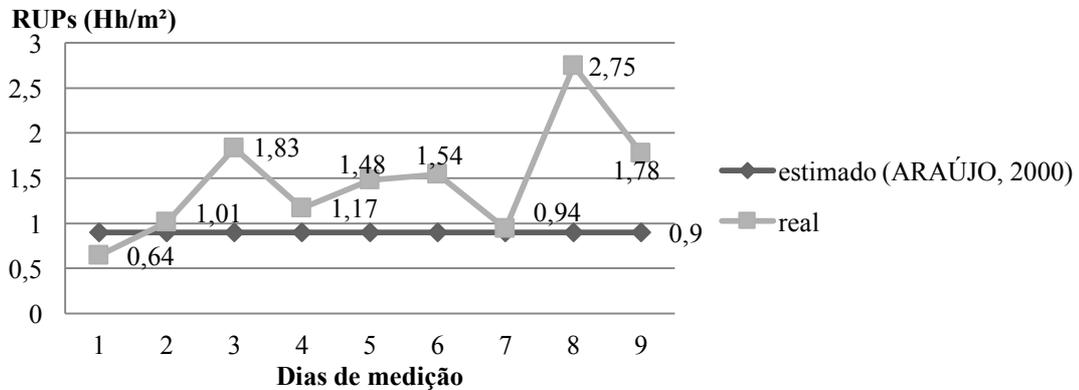
Assim, o Gráfico 1 abaixo demonstra os valores das RUPs diárias medidas na Obra 01. Estes valores apresentam consideráveis diferenças, evidenciando alguns fatores problemáticos

na obra. Somente o primeiro, segundo e sétimo dias ficaram próximos da produtividade ideal estimada por Araújo (2000).

Gráfico 1. Valores das RUPs diárias de elevação da alvenaria da Obra 01.

O pico do gráfico com a RUP no valor de 2,75 Hh/m² justifica-se pela execução de formas de madeira para vergas e cinta de amarração concomitante com o serviço da alvenaria. Nos demais dias interferiu na obra as pancadas de chuva, a verificação em alguns dias de que os serventes e pedreiros realizavam seu trabalho com a falta de seriedade, e as interrupções do serviço da alvenaria para outras atividades da obra ou para executar outras obras na cidade.

Contudo, realizando a razão entre a área total de alvenaria contabilizada (97,43 m²) pelos 9 dias de coleta de dados, obter-se-ia a produção média de 10,82 m²/dia. Como resultado, a obra exibiu a RUP média de 1,46 Hh/m², demonstrando o valor de 1,62 vezes maior que a previsão da RUP de 0,90 Hh/m², ou seja, constatou uma produtividade inferior à estimada.

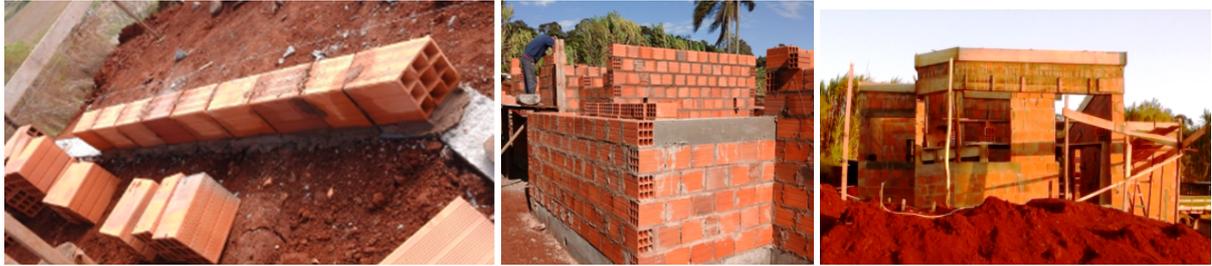
Figura 4. Sequência de fotografias de estágios de marcação/elevação da alvenaria da Obra 02.

A obra residencial 02 (Figura 4) constitui uma residência com um pavimento, e uma área de 55,32 m², localizada no Bairro Zona Norte da cidade de Panambi/RS. É uma obra de tecnologias convencionais em que a alvenaria é de característica resistente. Utilizaram-se blocos cerâmicos de nove furos com dimensões de 14,5x19x24cm com preenchimento das juntas horizontais e verticais.

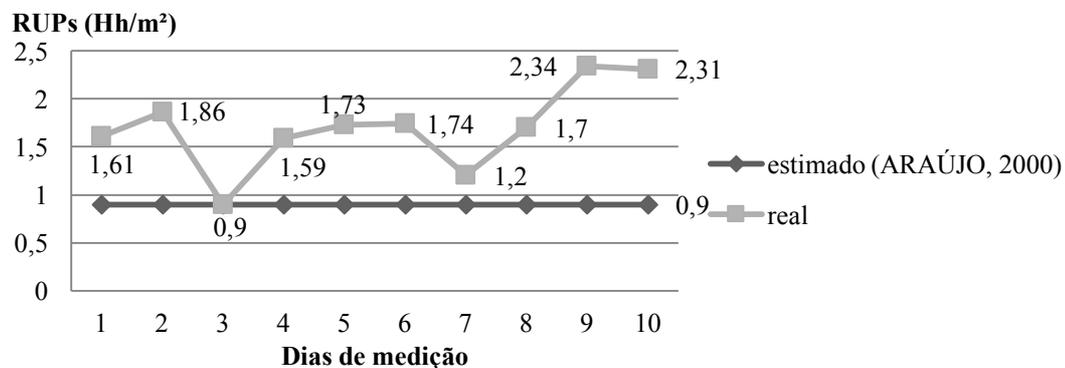
Desta forma, o Gráfico 3 abaixo demonstra os valores das RUPs diárias medidas na Obra 02. Estes valores apresentam diferenças, evidenciando fatores problemáticos de produtividade na obra. Somente o terceiro dia ficou próximo da produtividade ideal estimada por Araújo (2000).

Gráfico 3. Valores das RUPs diárias de elevação da alvenaria da Obra 02.

O pico do gráfico com a RUP no valor de 2,34 Hh/m² justifica-se pela execução de formas de madeira para vergas e cinta de amarração concomitante com o serviço da alvenaria. Nos demais dias interferiu na obra principalmente as pancadas de chuva e as interrupções do serviço da alvenaria para outras atividades da obra, como para complementar o que se descreveu acima, e a montagem dos andaimes de madeira que auxiliam na execução da alvenaria.

Acrescenta-se ainda que na maioria dos dias de menor produtividade, um dos pedreiros também se responsabilizava pelo trabalho do servente, que estava ausente na obra. Logo, realizando a razão entre a área total de alvenaria contabilizada (127,97 m²) pelos 12 dias de coleta de dados (adicionando dois dias que foram avaliados juntamente com outros), obter-se-ia a produção média de 10,66 m²/dia. Por isso, a obra exibiu a RUP média de 1,70 Hh/m², demonstrando o valor de 1,89 vezes maior que a previsão da RUP de 0,90 Hh/m², ou seja, constatou uma produtividade inferior à estimada.

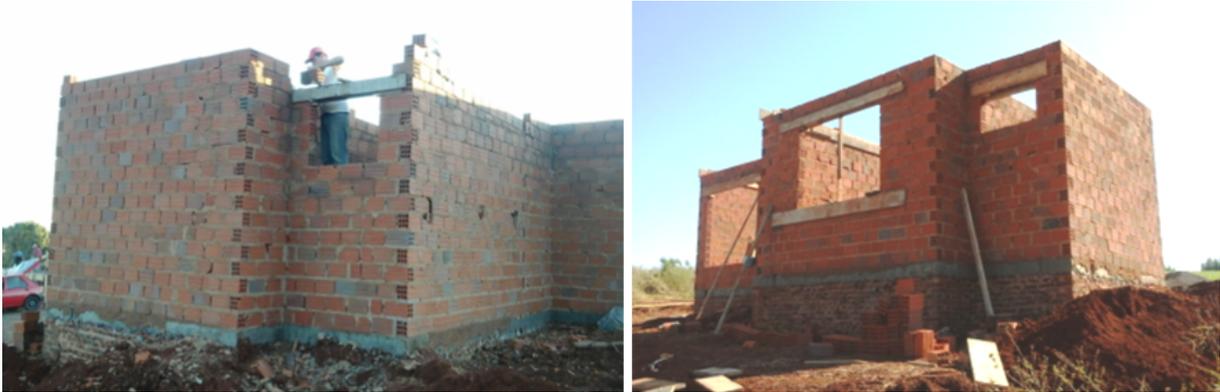
Figura 6. Sequência de fotografias de estágios da elevação da alvenaria da Obra 03.

A obra residencial 03 (Figura 6) constitui uma residência com um pavimento, e uma área de 54,10 m², localizada no Bairro Trentini da cidade de Panambi/RS. É uma obra de tecnologias convencionais com alvenaria de característica estrutural em que se utilizaram blocos cerâmicos de nove furos com dimensões de 11x14x24cm com preenchimento das juntas horizontais e verticais.

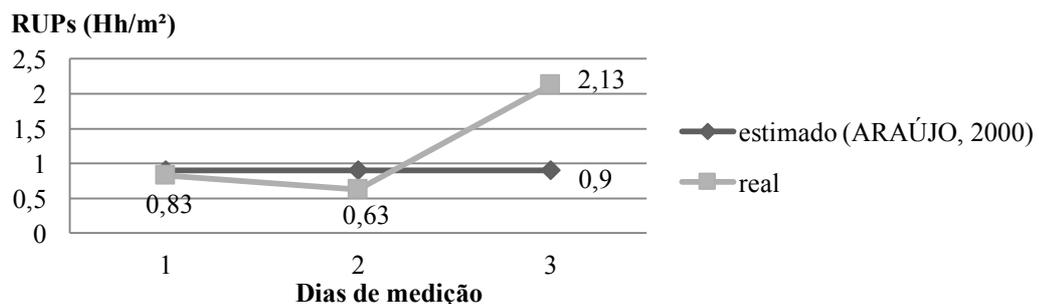
Assim sendo, o gráfico abaixo demonstra os valores das RUPs diárias medidas na Obra 03. Como houve apenas três dias de execução da alvenaria, somente no terceiro dia houve uma redução significativa na produtividade da obra. Este com a RUP no valor de 2,13 Hh/m² justifica-se pela finalização do serviço da alvenaria e o início da execução de formas de madeira para vergas e cinta de amarração. Então, observa-se que os dois primeiros dias foram satisfatórios, e ficaram abaixo no gráfico da produtividade ideal.

Gráfico 5. Valores das RUPs diárias de elevação da alvenaria da Obra 03.

Salienta-se que nesta obra houve a participação ativa e entrosada entre os operários, além da agilidade com os instrumentos de obra e com o assentamento dos blocos cerâmicos, favorecendo a boa produtividade dos dois primeiros dias.

Por isso, a obra exibiu a RUP média de 1,20 Hh/m², demonstrando somente o valor de 1,33 vezes maior que a previsão da RUP de 0,90 Hh/m², ou seja, constatou uma produtividade inferior à estimada. Mas, em compensação, esta obra apresentou a produtividade mais aproximada da ideal estimada por Araújo (2000). Deste modo, realizando a razão entre a área total de alvenaria contabilizada (97,80 m²) pelos 7 dias de coleta de dados, obter-se-ia a produção média de 32,60 m²/dia.

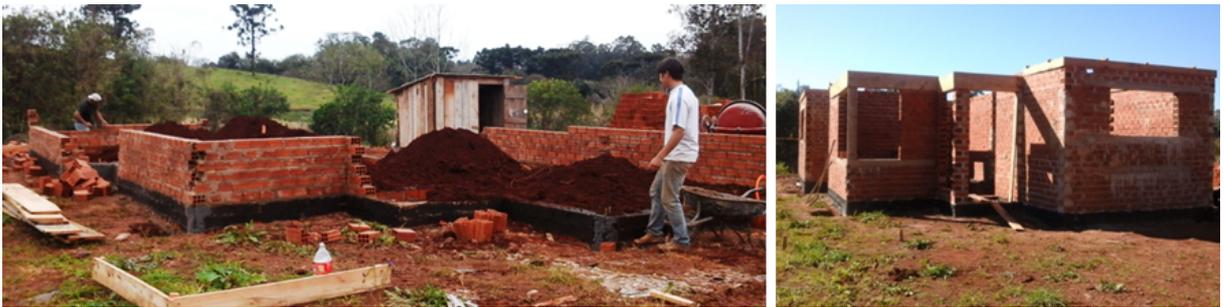
Figura 7. Sequência de fotografias de estágios da elevação da alvenaria da Obra 04.

A obra residencial 04 (Figura 7) expõe uma residência de um pavimento, e uma área de 56,05 m², localizada no Bairro Fátima da cidade de Panambi/RS. É uma obra de tecnologias convencionais, em que a alvenaria comporta-se como estrutural. Utilizaram-se blocos cerâmicos de seis furos com dimensões de 9x12,5x19cm com preenchimento das juntas horizontais e verticais.

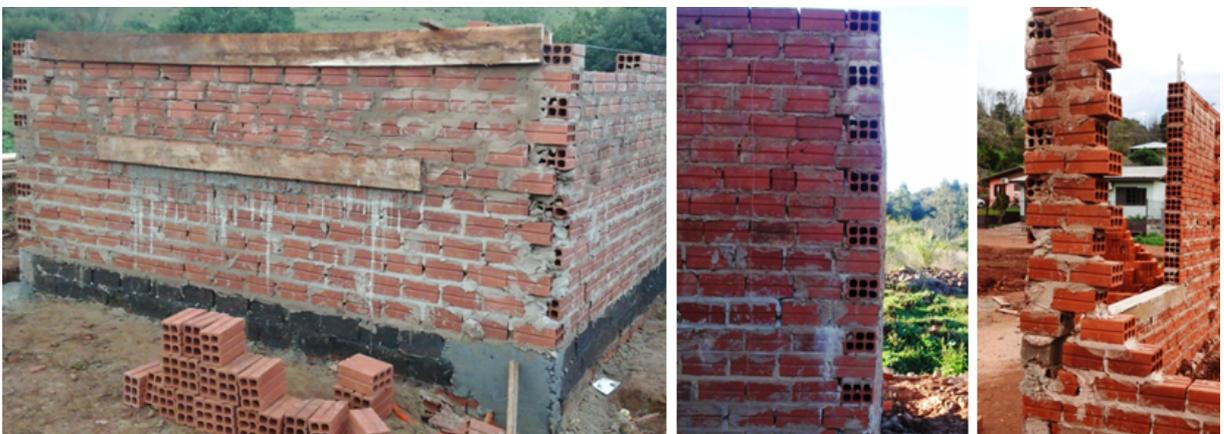
Figura 8. Problemas enfrentados com a mão de obra na execução da alvenaria da Obra 04.

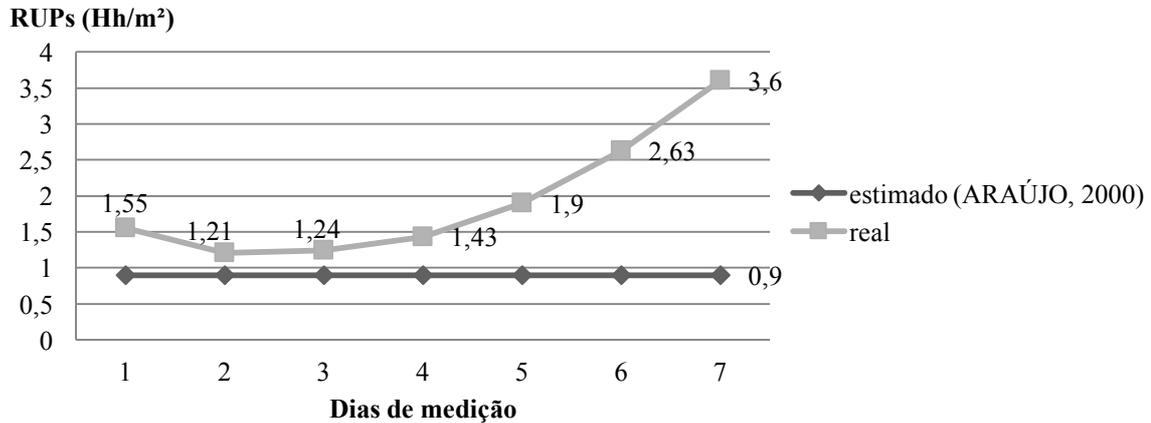
Abaixo, o Gráfico 7 demonstra os valores das RUPs diárias medidas na Obra 04. O pico de baixíssima produtividade no valor de 3,60 Hh/m² justifica-se pelas etapas finais da elevação da alvenaria, em que há a execução de formas de madeira para vergas e cinta de amarração concomitante com o serviço da alvenaria.

Gráfico 7. Valores das RUPs diárias de elevação da alvenaria da Obra 04.

Como consequência, a obra exibiu a RUP média de 1,94 Hh/m², demonstrando o valor de 2,15 vezes maior que a previsão da RUP de 0,90 Hh/m², ou seja, constatou uma produtividade bem inferior à estimada. Portanto, esta obra apresentou a pior produtividade se comparada à produtividade ideal estimada por Araújo (2000) e às demais obras estudadas. Deste modo, realizando a razão entre a área total de alvenaria contabilizada (95,03 m²) pelos 7 dias de coleta de dados, obter-se-ia a produção média de 13,57 m²/dia.

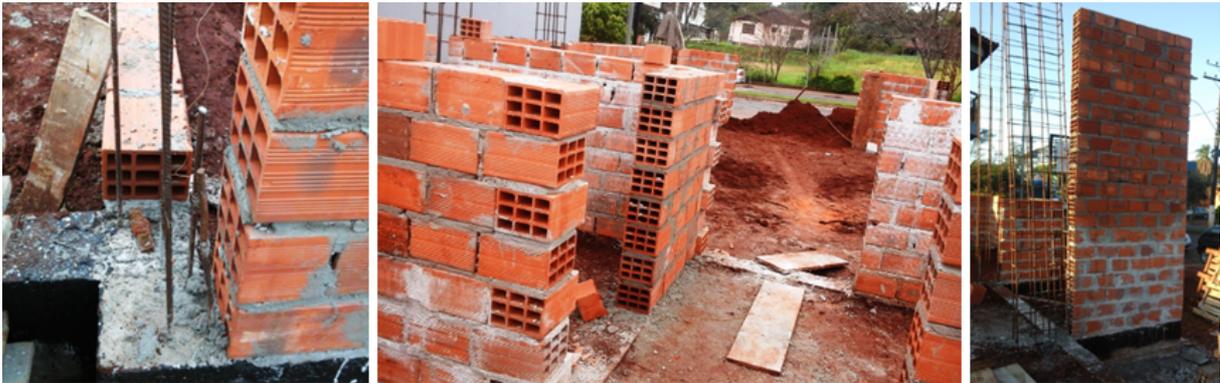
Figura 9. Sequência de fotografias de marcação e da elevação da alvenaria da Obra 05.

A obra comercial/residencial 05 (Figuras 9 e 10) é composta por três pavimentos (acompanhou-se somente a execução do pavimento térreo) e área por pavimento de 257,25 m², localizada na Avenida Konrad Adenauer, Bairro Parque Moinho Velho da cidade de Panambi/RS. É uma obra de tecnologias convencionais, sendo a alvenaria de vedação, em que se utilizaram blocos cerâmicos com dimensões de 19x14x24cm com preenchimento das juntas horizontais e verticais.

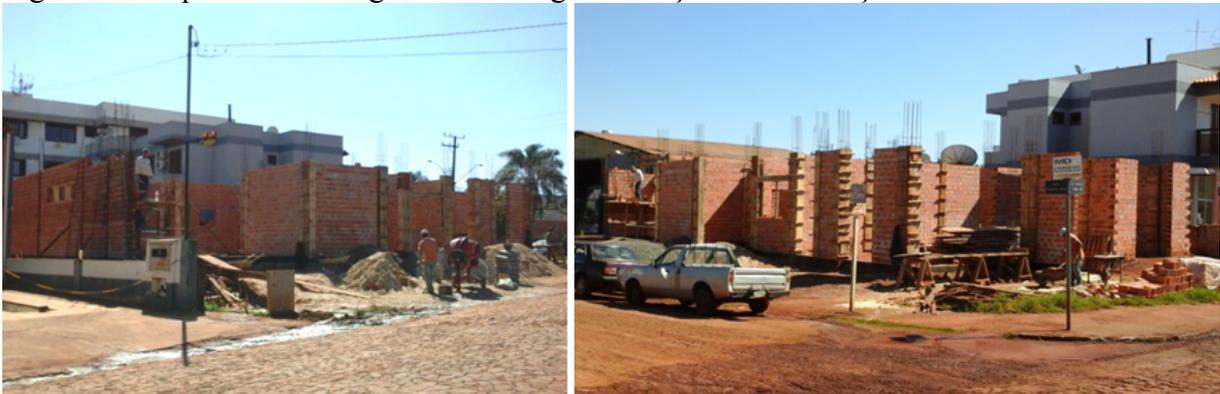
Figura 10. Sequência de fotografias de estágios avançados da elevação da alvenaria da Obra 05.

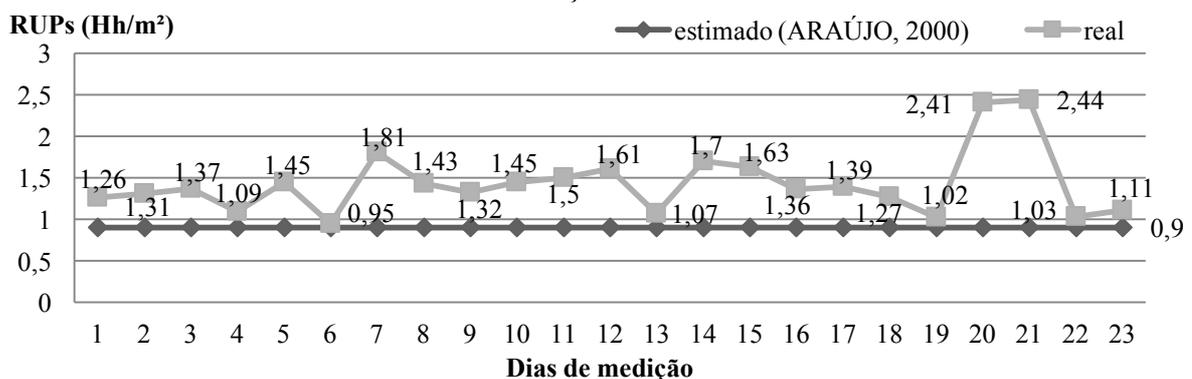
Deste modo, o Gráfico 9 abaixo demonstra os valores das RUPs medidas na Obra 05. Estes valores possuem representativas diferenças, evidenciando fatores problemáticos na obra. Por cinco dias as RUPs diárias ficaram próximas da produtividade ideal estimada por Araújo (2000). Os picos do gráfico com as RUPs no valor de 2,41 e 2,45 Hh/m² justificam-se pela execução de formas de madeira para pilares paralelamente com o serviço da alvenaria. Nos demais dias interferiu na obra as pancadas de chuva, problemas pessoais ou doenças, execução de andaimes e formas de madeira, falta de blocos cerâmicos e interrupções do serviço da alvenaria para outras atividades da obra.

Gráfico 9. Valores das RUPs diárias de elevação da alvenaria da Obra 05.

Como resultado, a obra exibiu a RUP média de 1,43 Hh/m², demonstrando o valor de 1,62 vezes maior que a previsão da RUP de 0,90 Hh/m², ou seja, constatou uma produtividade inferior à produtividade potencial estimada. Assim, realizando a razão entre a área total de alvenaria contabilizada (254,35 m²) pelos 23 dias de coleta de dados, obter-se-ia a produção média de 11,06 m²/dia.

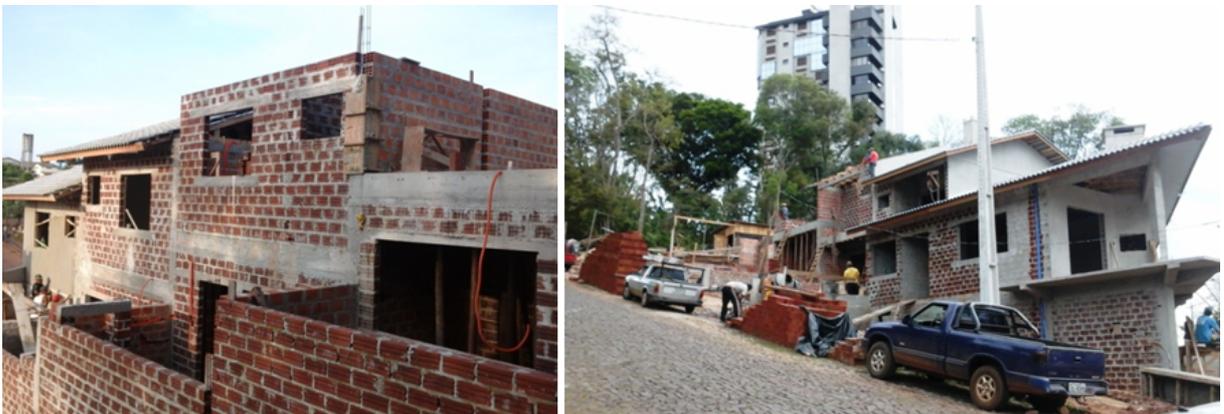
Figura 11. Sequência de fotografias de estágios da elevação da alvenaria da Obra 06.

A obra 06 é composta por alguns blocos residenciais/comerciais geminados, dispostos em diferentes níveis para acompanhar a topografia do terreno, conforme a Figura 11. No entanto, analisaram-se apenas três pavimentos superiores e três pavimentos inferiores (4 blocos, sendo que cada um possui área aproximada de 83,00 m²). É possível notá-los na Figura 12. Localizada no Bairro Centro da cidade de Panambi/RS, a obra é do tipo convencional, em que a alvenaria é externamente de vedação. Utilizaram-se dois tipos de blocos cerâmicos de nove furos com as dimensões de 18,5x14x23,5cm entre as unidades geminadas, e de 12x14x24cm nas paredes internas de cada bloco, os dois tipos com preenchimento das juntas horizontais e verticais.

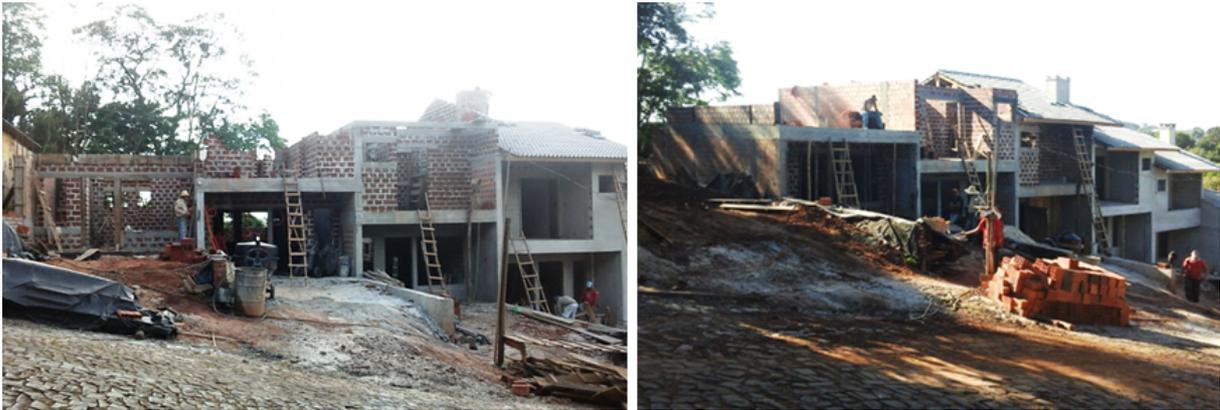
Figura 12. Sequência de fotografias que apresenta os quatro blocos em que se realizaram as medições da produtividade da Obra 06.

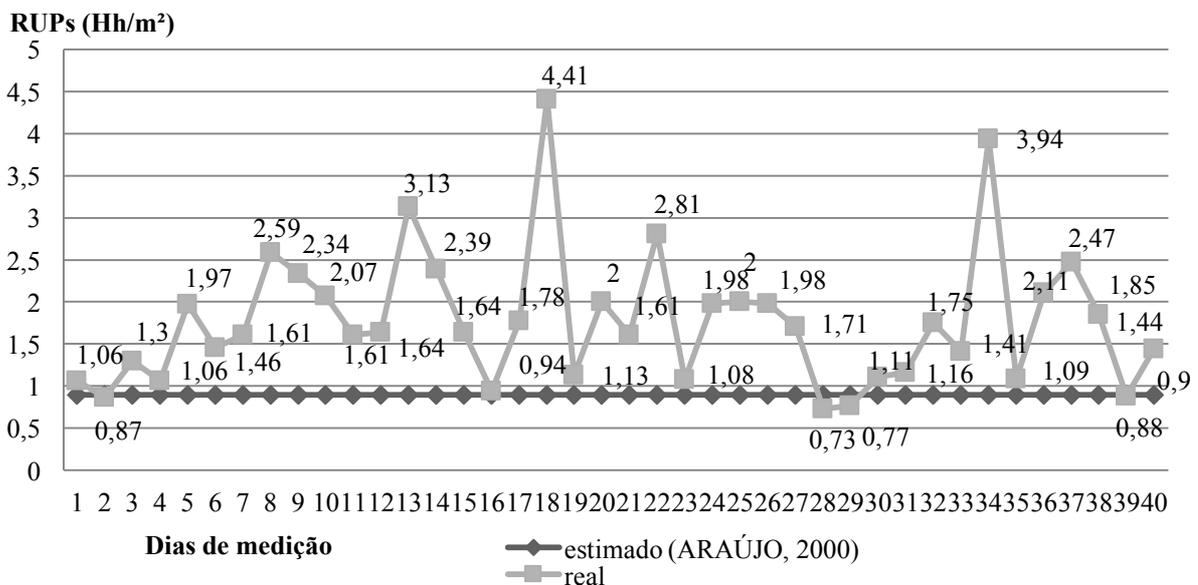
Portanto, o Gráfico 11 abaixo revela os valores das RUPs diárias medidas na Obra 06. Estes valores apresentam significativas diferenças, evidenciando alguns fatores problemáticos de produtividade na obra. Houve nove dias em que as RUPs ficaram próximas da produtividade ideal estimada por Araújo (2000).

Os picos do gráfico com as RUPs no valor de 4,41 e 3,94 Hh/m² justificam-se pela contagem da execução da alvenaria de marcação e realização de alvenaria em outros blocos que não foram contabilizados neste estudo. Nos demais dias interferiu na obra as pancadas de chuva, problemas pessoais ou doenças, execução de andaimes e formas de madeira ou concretagem de pilares/vigas/lajes, e outras interrupções do serviço da alvenaria para a realização de atividades na obra.

Gráfico 11. Valores das RUPs diárias de elevação da alvenaria da Obra 06.

Outro ponto a destacar que influenciou na baixa produtividade da alvenaria no Gráfico 11, é a relação de que havia muitas paredes em ângulos e com comprimentos pequenos. Conforme os operários, essas condições diminuem o rendimento do trabalho.

Realizando a razão entre a área total de alvenaria contabilizada (336,41 m²) pelos 40 dias de coleta de dados, obter-se-ia a produção média de 8,41 m²/dia. Como consequência, a obra exibiu a RUP média de 1,77 Hh/m², demonstrando o valor de 1,96 vezes maior que a previsão da RUP de 0,90 Hh/m², ou seja, constatou uma produtividade bem inferior à estimada.

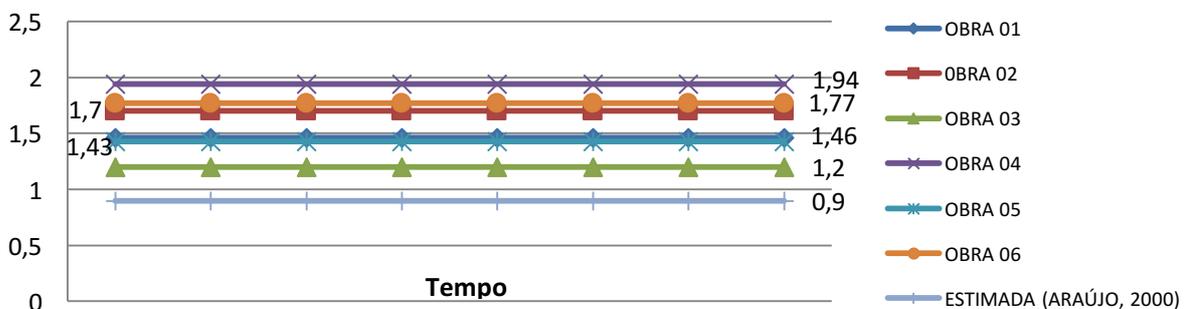
Para complementar o parágrafo inicial, observam-se no Gráfico 13 as RUPs médias que foram encontradas nas seis obras mensuradas, e a comparação com a RUP potencial estimada por Araújo (2000).

Gráfico 13. RUPs médias de elevação da alvenaria de todas as obras estudadas.
