## **DESPERDÍCIO DE MATERIAIS EM OBRAS DO MUNICÍPIO DE PANAMBI/RS**

### **WASTE MATERIALS IN CONSTRUCTIONS OF THE CITY OF PANAMBI/RS**

Samara Simon Christmann e Paulo Cesar Rodrigues

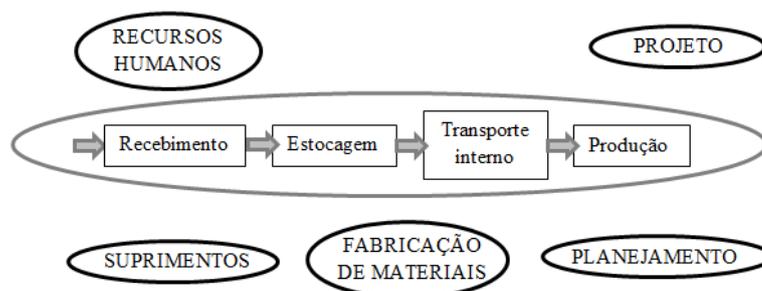
As perdas mencionadas em geral ocorrem e podem ser identificadas durante a etapa de produção. Contudo, sua origem pode estar tanto nos processos que o antecedem como fabricação de materiais, preparação dos recursos humanos, projeto, suprimentos, planejamento, execução e utilização (Figura 1).

Figura 1 As perdas segundo seu momento de incidência, natureza e sua origem.

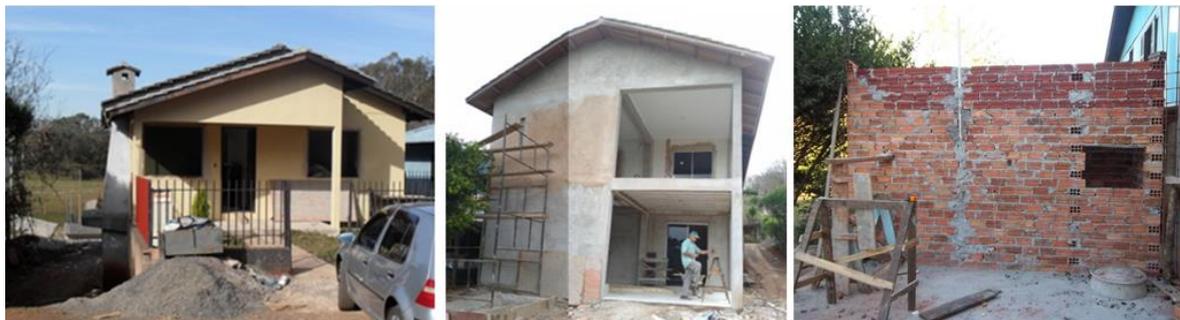
Figura 2. Fachada oeste (frontal); fachada leste (fundos); execução da ampliação.

Através da análise do canteiro de obras, foi possível perceber o estoque de areia e brita dispersos no alinhamento frontal da residência, o que gera desperdício (pois não haverá aproveitamento do material que ficou espalhado), risco de acidentes, falta de organização e de estoque adequado para os materiais. Nesse caso, ocorre tanto a perda por transporte, como a perda nos estoques (layout).

No interior da residência observou-se a demolição de uma escada que foi construída de forma ergonomicamente desconfortável (com 17 cm de base e 25 cm de altura), o que ocasionou a perda por elaboração insatisfatória de projeto. Assim, o acúmulo de concreto gerado após a quebra da mesma chegou a aproximadamente 0,50 m<sup>3</sup>.

No entulho da obra, notaram-se restos de argamassa, pedaços de PVC do forro, blocos cerâmicos quebrados, sobras e pedaços de telhas de EPS e uma grande quantidade de recortes e cacos do piso cerâmico, por prováveis perdas pelo processamento em si. Constatou-se também a perda de materiais (areia, cimento, brita, argamassa) fora da caixa de preparação de concreto e argamassa. Além disso, foi possível observar perdas pelo processamento em si e perda por substituição, através da grande quebra dos blocos cerâmicos e preenchimento com argamassa no seu assentamento, e também nos locais destinado às instalações elétricas e hidrossanitárias, ocasionada pela falta de treinamento dos operários.

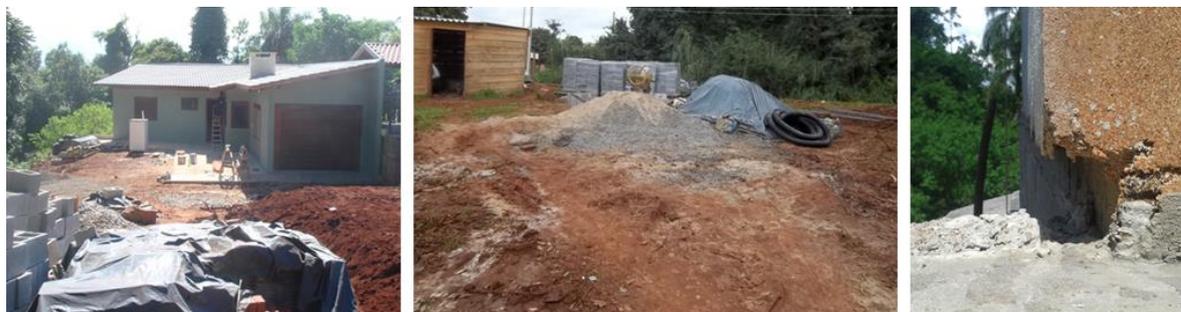
Figura 3. Fachada oeste da residência quase concluída; canteiro de obras; verificação de espessura de reboco.

Através da análise das imagens acima, é possível perceber na imagem central da Figura 3 o estoque de areia e brita (perda nos estoques - layout) na área frontal da residência. E, no canteiro de obras foi visualizada uma sobra de blocos de concreto e telhas quebradas. Nesses casos, há a perda nos estoques, por transporte, e também por superprodução (excesso na aquisição de blocos de concreto). Outra perda por excesso no estoque é percebido na esquerda da Figura 3, em que a residência está finalizada, e sobrou uma grande quantidade de blocos, advinda da ausência de integração entre o projeto e a execução. Já na imagem à direita da Figura 3, observa-se a grande espessura do reboco (6 cm) utilizado para corrigir a insatisfatória execução no levante da alvenaria de blocos de concreto.

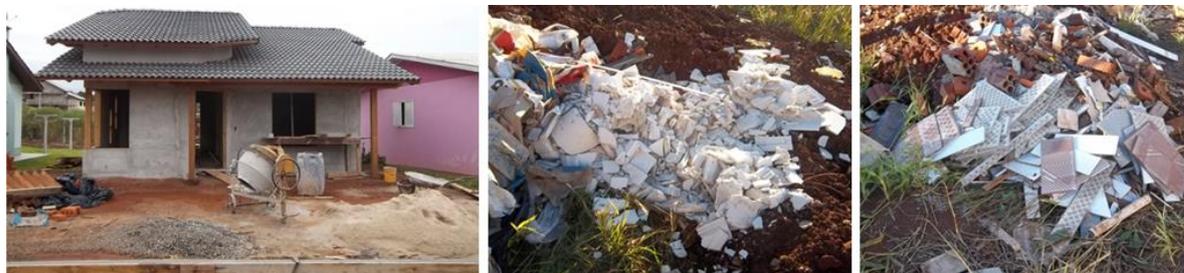
Figura 4. Fachada sul da residência/canteiro de obras; e parte do entulho gerado na obra.

Através da análise do canteiro de obras, outra vez se percebe a ruim demarcação do layout, e de materiais que sobraram da execução da obra. Ressalta-se que em paredes internas da residência detectou-se uma grande espessura das juntas de argamassa entre os blocos cerâmicos, que chegou até 6 cm nas partes mais largas, onde 2 cm já seria o suficiente.

Na imagem central da Figura 4 repara-se o entulho formado pelo gesso que seria utilizado no forro, em que se estima em torno de 1m<sup>3</sup> de gesso desperdiçado. Ainda, reparou-se nos fundos do terreno o entulho de tijolos e blocos cerâmicos, argamassa, pedaços de ferro, e materiais provenientes de outros tipos de atividades, além de muitos pedaços e ripas de madeira. Já na imagem à direita da Figura 4 vê-se o acúmulo de peças recortadas de cerâmica. Os materiais advêm de perdas por superprodução, quebras e recortes ocorridos na estocagem e execução.

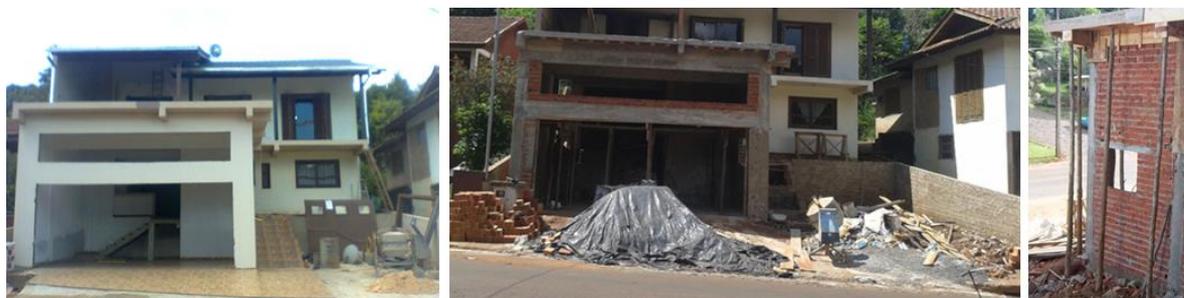
Figura 5. Fachada sul em estágio avançado; fachada e canteiro de obras; falha de interpretação de projeto.

Nesta obra, pode-se destacar uma perda por espera pelo concreto usinado. Foram cerca de 3 horas sem trabalho até a chegada do caminhão betoneira para concretar a laje e as vigas superiores à garagem onde se encontram os operários e profissionais. Apesar disso, há um

Houve alguns problemas de interpretação do projeto da edificação. Na imagem à direita da Figura 5 avista-se uma pequena abertura, que em projeto especificava como uma porta. Próximo a essa porta, havia um vazio para a janela foi realizada com um vão maior do que o indicado no projeto. Esses erros ocorreram pela ausência de atenção por parte dos operários ao projeto, ocasionando um consumo maior de blocos cerâmicos, o anterior e posterior entulho e também tempo necessário para conciliar o projeto com a obra executada.

Observou-se também uma quantidade significativa de blocos cerâmicos que foram adquiridos em excesso, além de haver uma quantidade de pedaços de madeira, areia e brita espalhados pelo canteiro de obras. Ainda, constataram-se vários pedaços de ganchos e ferragens que foram deixados de lado, pela superprodução e recortes.

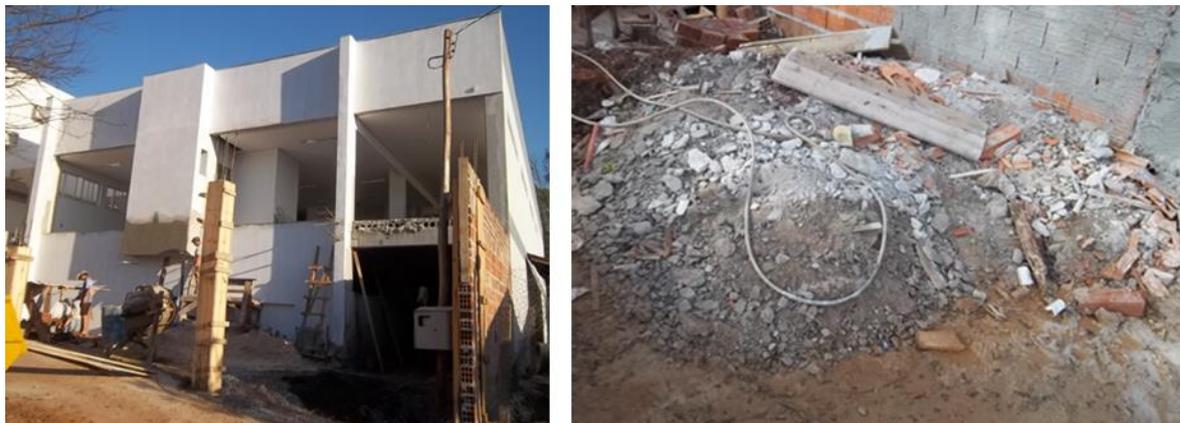
Figura 6. Fachada da edificação; entulhos e canteiro de obras.

Por meio da figura 6, verifica-se que os materiais como a areia, brita e entulhos se encontram esparramados pelo canteiro, onde se misturam e são levados pela ação dos ventos, da chuva e também pelo transporte humano. Ou seja, não foram adotadas estratégias para estocar corretamente os materiais. Nos montes de entulho se constataram restos de argamassa, chapisco e reboco, além de pedaços de blocos cerâmicos e de ripas de madeira.

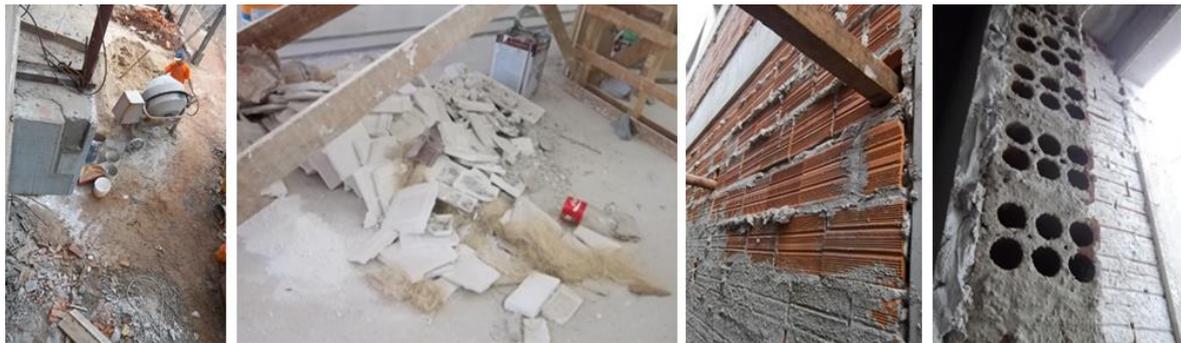
Figura 7. Parte do canteiro de obras; placas de gesso quebradas; espessuras de juntas e reboco superiores ao necessário.

Na Figura 7, percebe-se muitas placas e pedaços de gesso que quebraram e foram inutilizados no forro do pavimento superior, na perda pelo processamento em si das placas. E, nas imagens à direita da Figura 7, visualiza-se uma grande espessura e sobras laterais (não foram reaproveitadas) das juntas de argamassa no assentamento dos blocos cerâmicos. Em outras perdas registradas a respeito do reboco, constatou-se que na parte interna da edificação chegou a atingir 3 cm, onde 2 cm já seria suficiente, de acordo com a recomendação da NBR 13.749 (ABNT, 1996).

Avistou-se também o acúmulo de chapisco no chão junto à parede, que foram abandonadas após sua execução, e também, perdas por superprodução de argamassa, depositadas juntamente com as massas existentes no pavimento de garagem, na parte interna.

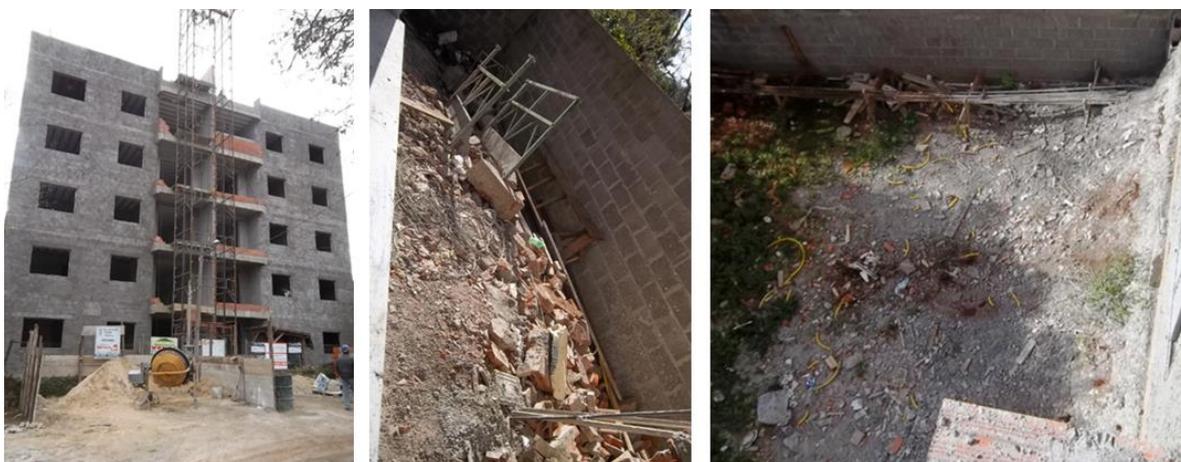
Figura 8. Fachada da edificação; entulhos externos.

Através da análise do canteiro de obras é perceptível que os materiais que estão ali espalhados, perdem-se por transporte, movimento e transição/operação dos operários, falta de planejamento e utilização correta dos materiais além de outros fatores físicos.

Ainda no canteiro de obras, são visualizados alguns blocos cerâmicos quebrados (perda por transporte e movimento), pedaços de madeira, elementos metálicos, e também tábuas de madeira. Em vários pontos da edificação encontram-se estoques excessivos de tábua de isopor, fragmentos de blocos cerâmicos e argamassa, além de pedaços de ferragem. Também foram encontrados pedaços e restos de concreto e argamassa provenientes de perda por superprodução.

À direita da Figura 8 pode-se notar o entulho nos fundos da edificação. Entre os materiais desperdiçados há pedaços de madeira, de eletrodutos, de blocos de cerâmica, de tabelas de isopor, de outros materiais plásticos, de concreto, restos de argamassa, pedaços de papelão e até lâmpadas fluorescentes, que deveriam ser separadas e descartadas de maneira correta.

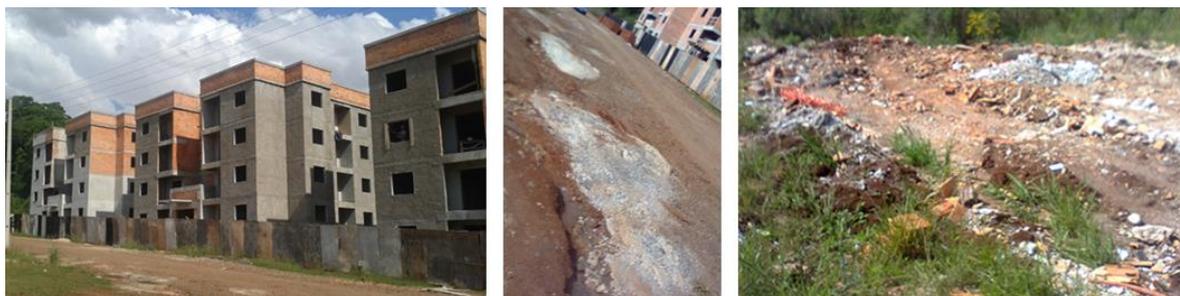
Figura 9. Visualização de três blocos; resíduos da obra depositada em terrenos adjacentes.

No terreno abrangente pelo condomínio, há organização e estocagem dos materiais, do layout, dos anexos para áreas de administração, dos equipamentos de segurança, e afins. Porém, revela que a movimentação de materiais e também o desnível do terreno apresentam maior dificuldade para chegarem aos blocos residenciais mais distantes.

O entulho verificado na Figura 9 encontra-se fora da área de abrangência do presente condomínio. Ali se encontram na grande parte, os materiais descritos no parágrafo anterior. O concreto que é identificado na imagem central da Figura 9 também foi ali depositado por provável superprodução.

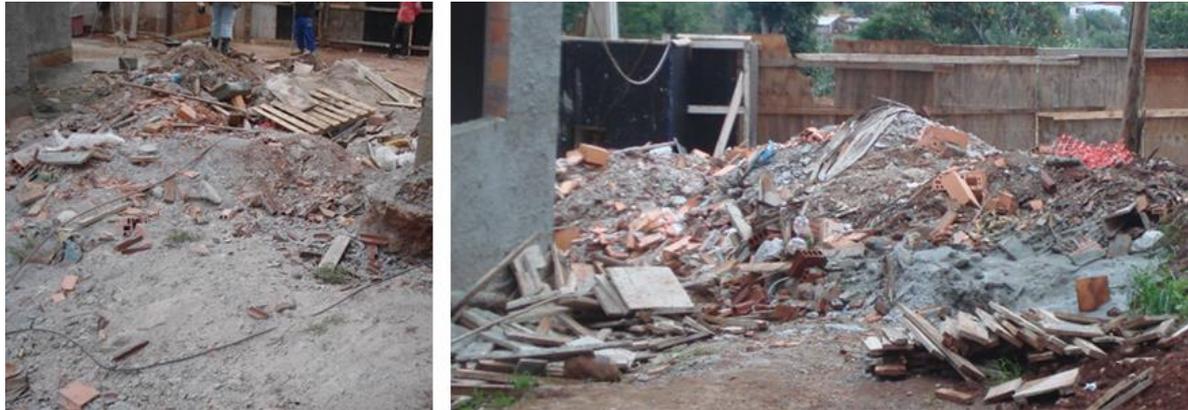
Na Figura 10 pode-se ter uma noção aproximada do que é produzido entre cada dois blocos de apartamentos por semana (conforme o mestre de obras). Ali e nos demais montes de entulho entre os blocos os materiais encontrados são diversos, entre os quais: formas, pedaços e paletas de madeira (perda devido ao corte inadequado; exposição prolongada às intempéries; falta de cuidado na desforma; não aplicação de desmoldante; utilização de materiais de baixa qualidade o que não permite o reaproveitamento), de eletrodutos e outros materiais plásticos, de concreto, pedaços de ferragens e treliças, mas os que ocupam grande destaque são os restos

de argamassa, blocos e telhas de cerâmica quebrados. Nesse meio ocorre a perda por superprodução (devido às cinco unidades que poderiam se beneficiar dos materiais), perdas por transporte e movimento (devido às distâncias percorridas até os materiais chegarem ao seu destino e também movimentos desnecessários), perdas nos estoques e layouts (grande armazenamento de muitos materiais que se perdem).

Figura 10. Entulho e desperdício de materiais da Obra 07.
