**ANÁLISE DO USO E OCUPAÇÃO DA TERRA E AS CONDIÇÕES DE RISCO A
MOVIMENTOS DE MASSA NO MORRO CEHELLA - SANTA MARIA/RS**

**ANALYSIS OF THE HAZARD TO MASS MOVEMENTS ON OCCUPATION OF
MORRO CEHELLA - SANTA MARIA/RS**

Igor da Silva Knierin, Vinicius Silveira dos Santos, Jonatas Giovani Silva Aimon e Luís Eduardo de Souza Robaina

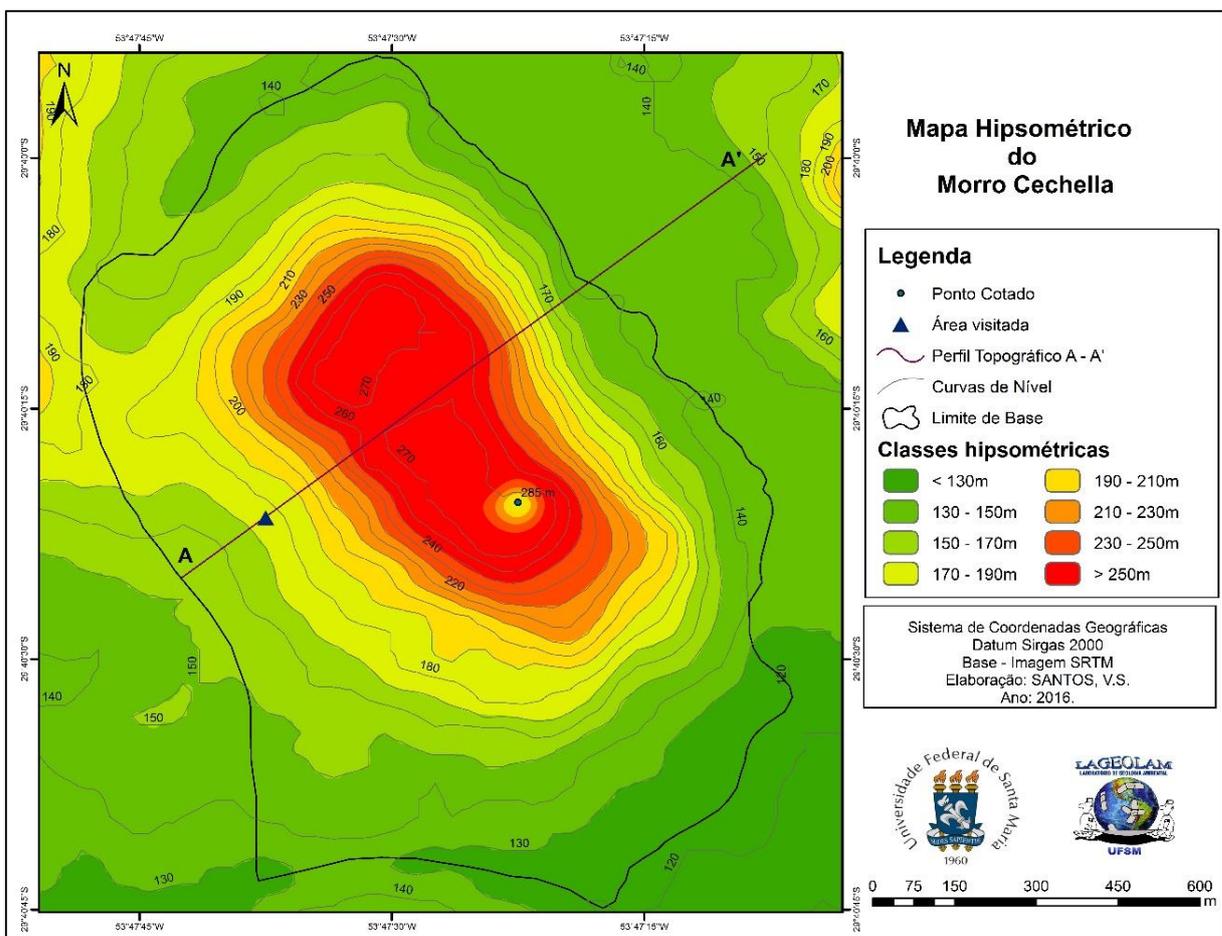
Figura 02- Mapa hipsométrico do morro Cechella.

A descontinuidade geológica ou transição entre rocha vulcânica e rocha sedimentar, encontra-se nas altitudes próximas a 240 metros, sendo que o morro Cechella apresenta uma amplitude altimétrica aproximada de 160 metros, sendo a cota máxima de 275 metros e a cota mínima de 115 metros. A ocupação na área de estudo, se distribui em altitudes que variam de 170 a 190 metros, conforme a Figura 02:

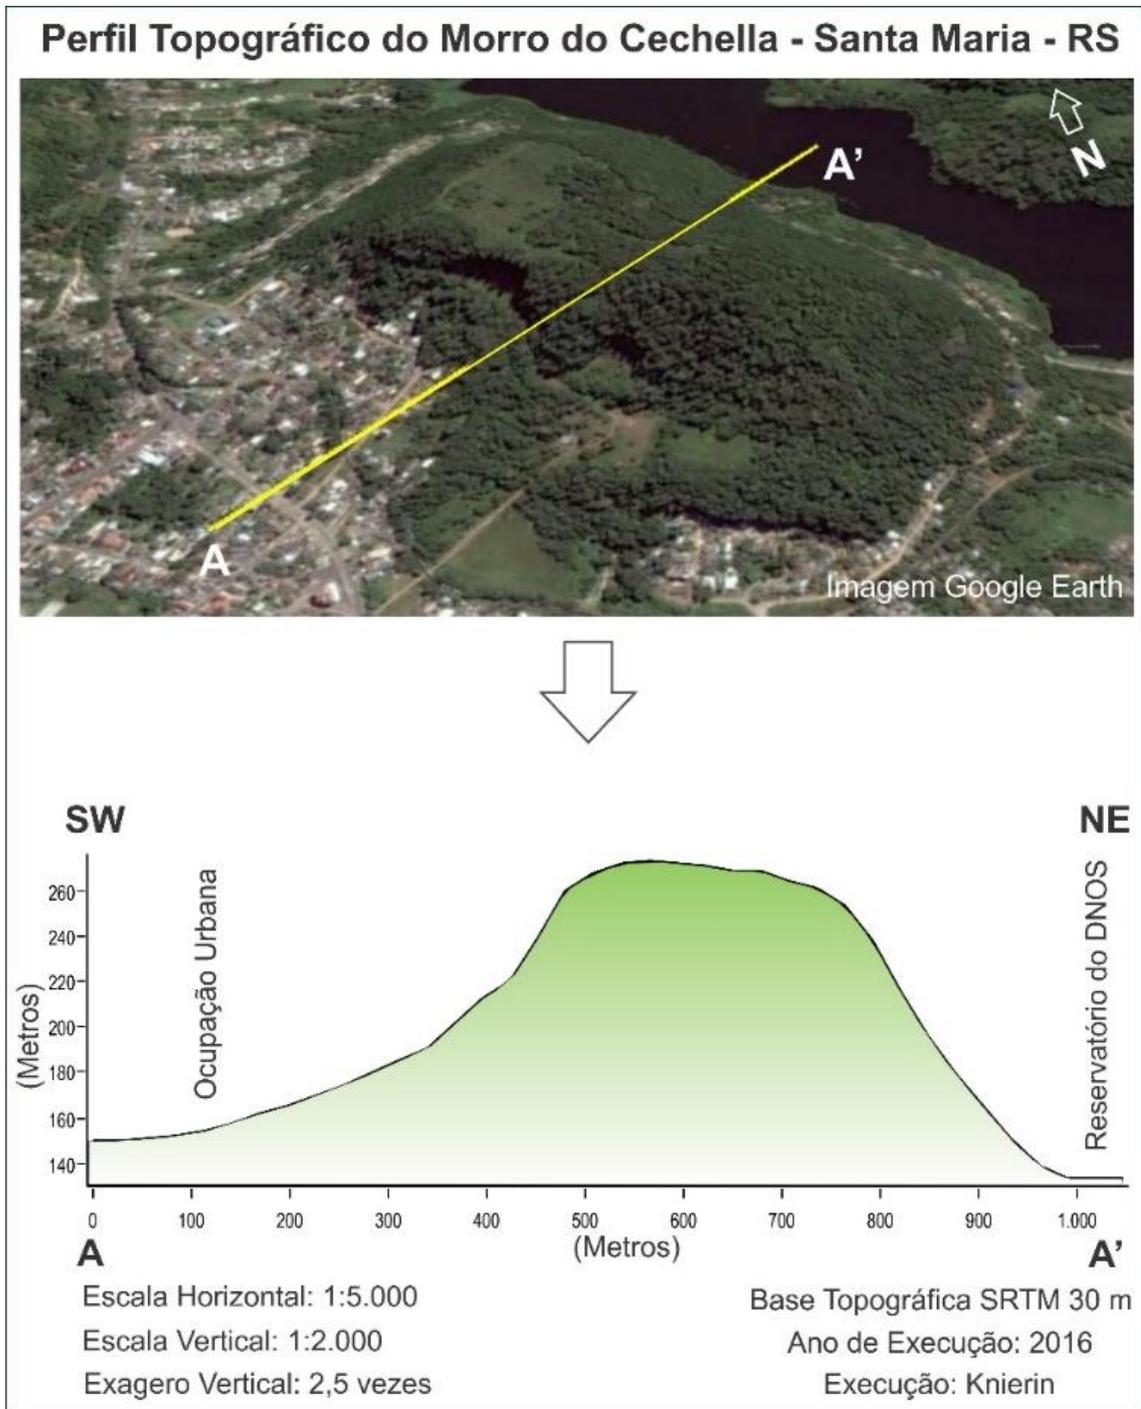
Figura 03 - Perfil topográfico A-A' do morro Cechella.

No perfil topográfico A-A' (Figura 03), pode ser observado que a encosta ocupada, apresenta formato côncavo em sua base, ou seja, tendem receber material transportado de locais mais próximo ao topo, e depositar-se nas porções mais baixas.

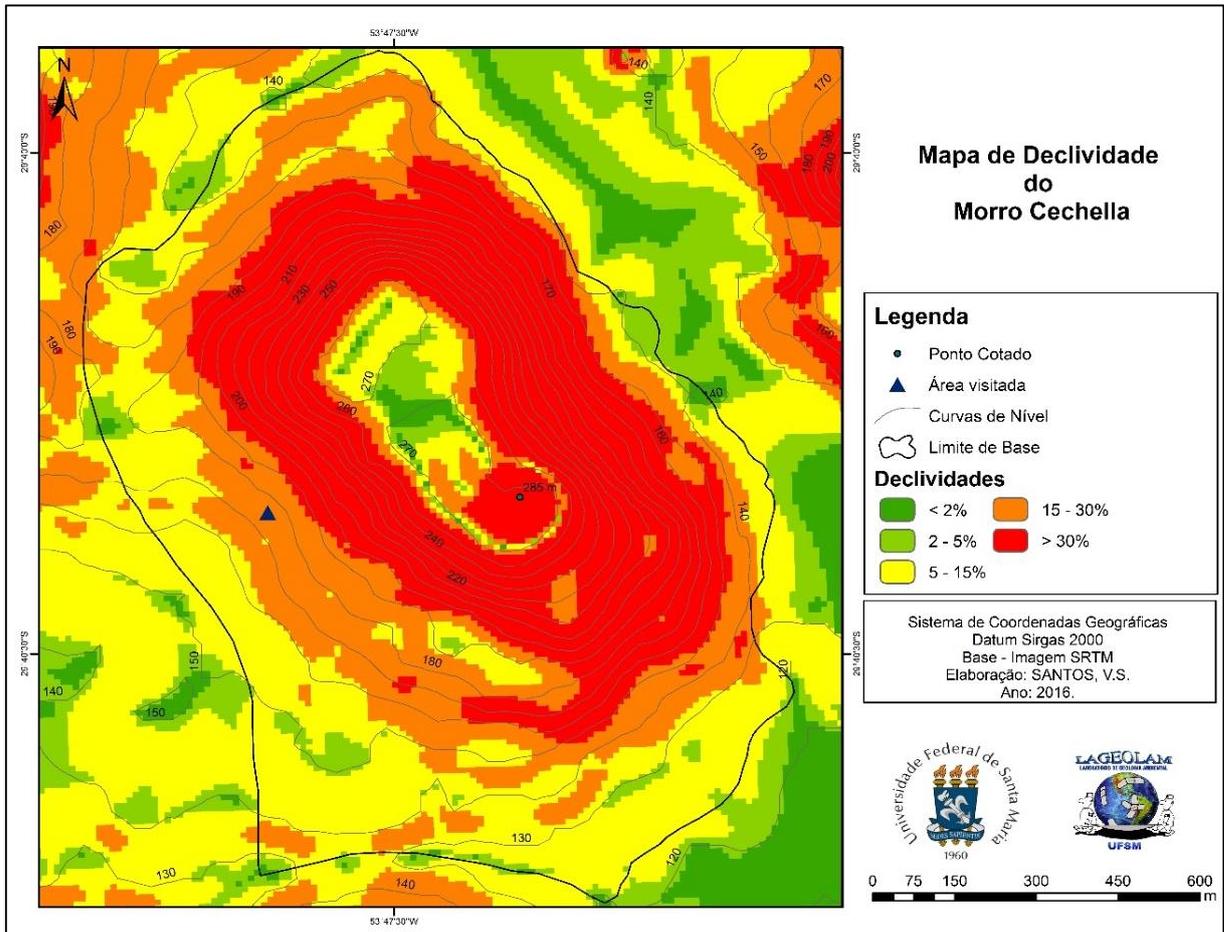
Figura 02 - Mapa de Declividade do morro Cechella.

A inclinação da encosta em direção ao topo torna-se acentuada, conforme a Figura 04, sendo que a porção da encosta ocupada pelas moradias, estão em declividades que variam entre 15% e 30%, ou seja, inclinação máxima assegurada pela Lei nº 6.766 (BRASIL, 1979), para a ocupação. A encosta apresenta declividades máximas de 40% e declividade média de 23%.

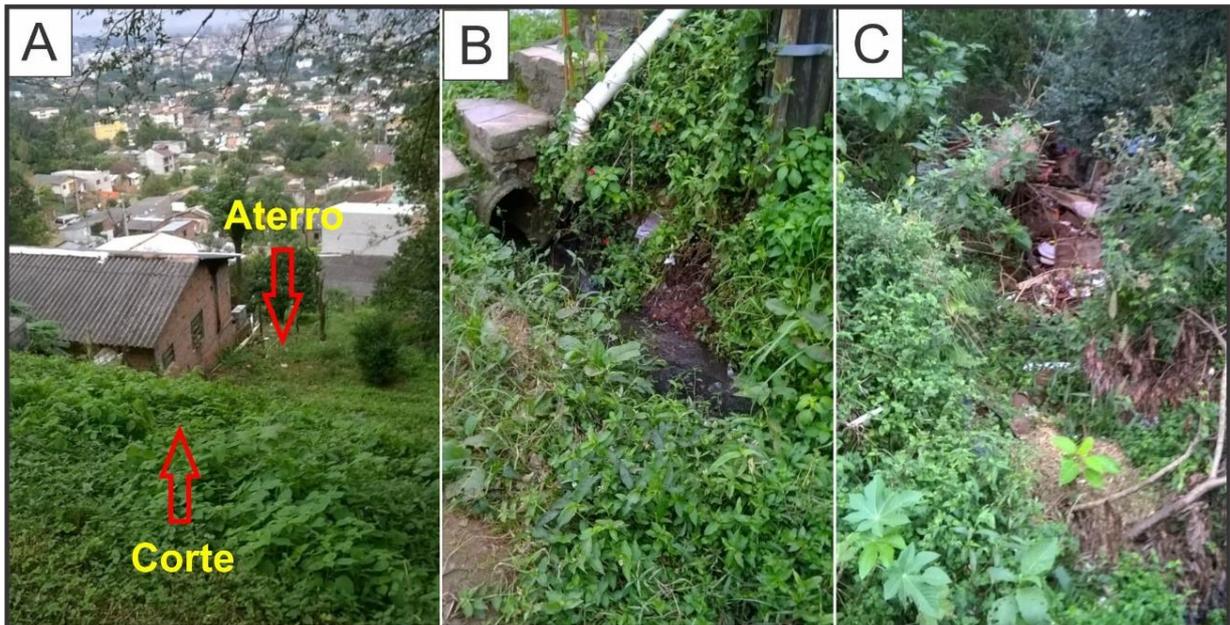
As ocupações se apresentam situadas basicamente a partir de dois patamares, em que se observa intervenções na encosta com a retirada da cobertura vegetal, concomitante a execução de cortes e aterros para as construções (Figura 05 - A) e lançamento de águas servidas (Figura 05 - B) e descarte de dejetos (Figura 05 - C). Essas ações resultam na instabilidade dos constituintes da encosta, como também, a saturação dos solos e geração de linhas de discontinuidades.

Dessa forma, a partir da acumulação de materiais próximos aos taludes, com característica não compactada, pode acarretar em períodos de precipitação intensas e concentradas, o transporte dos mesmos pela encosta, e vir a atingir as residências situadas a jusante dessas áreas, ou instabilizar as estruturas localizadas a montante.

Figura 05 - (A) Área de ocupação com intervenções na encosta - corte e aterro. (B) Lançamento de águas servidas na encosta. (C) Lançamento/descarte de dejetos. Fotos realizadas no morro Cechella.

Uma forma de diminuir o condicionamento do risco é adoção de construções que sigam a linha do terreno, ou seja, com menor intervenção na estrutura da encosta e com edificação que adote obras de engenharia adequadas a declividade local e demais características do terreno.

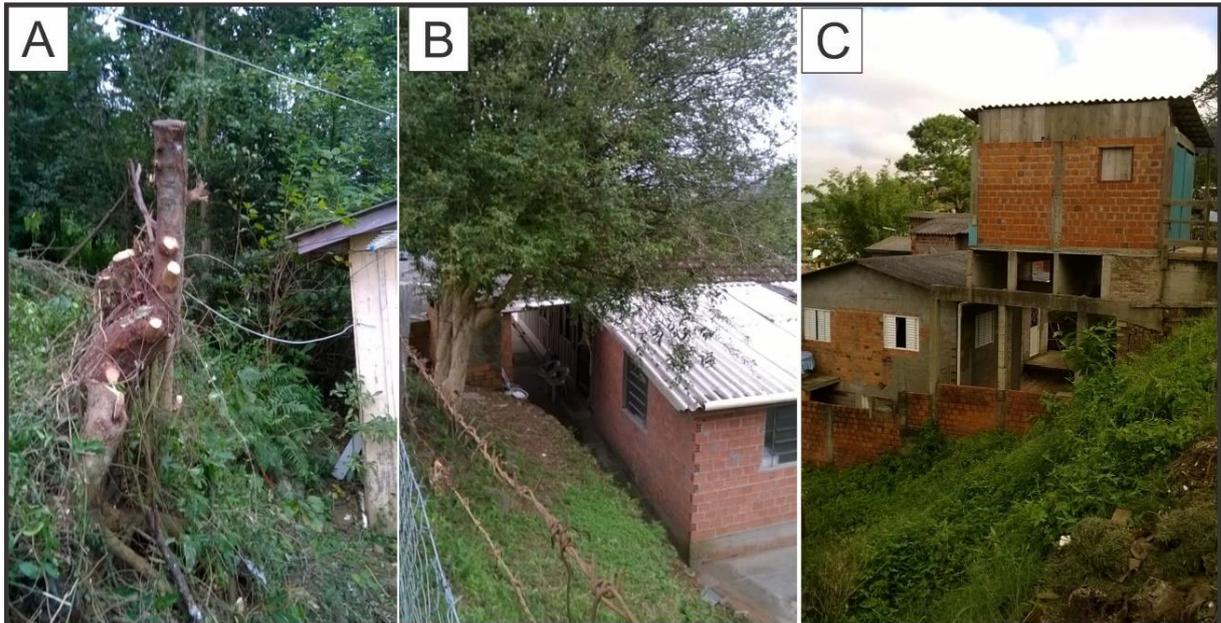
Outra situação que pode ocorrer é pela presença de vegetação de grande porte na encosta do morro próximas as residências de forma isolada. É possível visualizar esta situação, devido a retirada de grande parte da vegetação em lugares específicos da área de estudo, em que não são mais presentes os três estratos arbóreos da vegetação, permanecendo apenas árvores de grande porte isoladas, que acabam desempenhando efeito alavanca, e em consequência disso apresentam caules inclinados e raízes expostas, em locais próximos as residências, como pode ser visualizado na Figura 06 - A e B.

Associado as ações de cortes e aterros para o assentamento das construções, diferentes situações de risco são condicionadas de forma localizada. Os cortes, na sua grande maioria executados no fundo dos quintais das residências, conferem na instabilidade da estrutura do local, como também, condicionar em alguns pontos, linhas de fluxo concentrado que resultam na formação de processos de erosão linear como ravinas.

Já os aterros, adotados também para nivelamento dos terrenos, são realizados na sua grande maioria com matérias não adequados, e condicionam dessa forma, áreas de material não consolidado, caracterizando linhas de discontinuidades (Figura 05 - A; Figura 06 - A, B e C).

Figura 06 - (A) Área de corte com retirada da vegetação em razão de efeito alavanca. (B) Área de corte com vegetação desempenhando efeito alavanca na encosta. (C) Área de ocupação com tentativa de adaptação a declividade da encosta. Fotos realizadas no morro Cechella.
